SCUOLA D'ARTE APPLICATA "ANDREA FANTONI" DI BERGAMO

RELAZIONE FINALE DI RESTAURO

*MADONNA CON BAMBINO E SANTI*

OGGETTO: dipinto ad olio su tela  
SOGGETTO: Madonna con Bambino e Santi Valentino, Pantaleone, Antonio da Padova e angelo custode  
EPOCA: metà XVII sec. circa  
AUTORE: ambito bergamasco  
MISURE: 206x166 cm

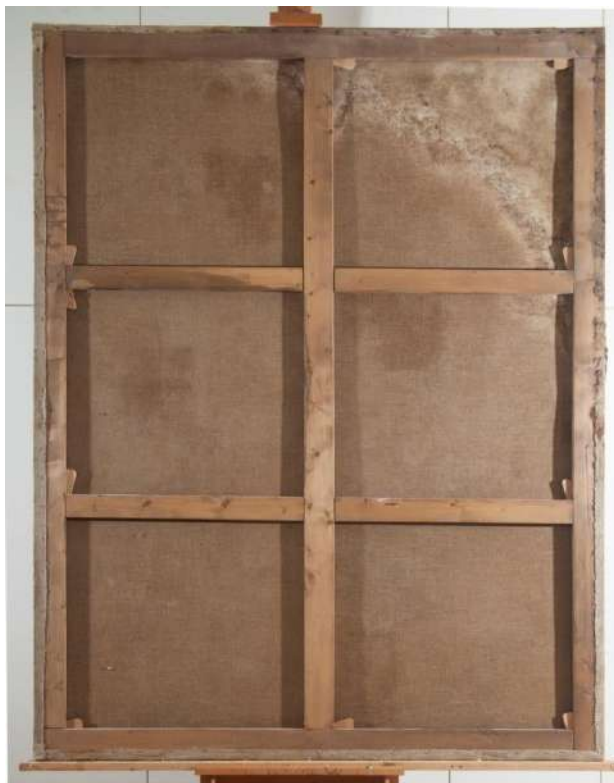
Figura 3 Composizione del telaio con traversa e doppia rompitratta estendibile con biette lignee

La struttura lignea di supporto presentava un degrado dovuto ad attacchi biologici (muffe) e umidità, imputabili ad un'infiltrazione d'acqua della copertura della chiesa che è arrivata a lambire la cornice contenitiva in stucco e l'opera. Alla stessa causa è riconducibile la leggera deformazione degli elementi, visibile sull'angolo alto destro, che però non pregiudica la tenuta e la stabilità del telaio e del tensionamento futuro. Per il trasporto erano inoltre state aggiunte temporaneamente delle viti, poste sugli incastri, che su lungo periodo, se mantenute, avrebbero penalizzato la funzionalità del sistema espansivo a biette.

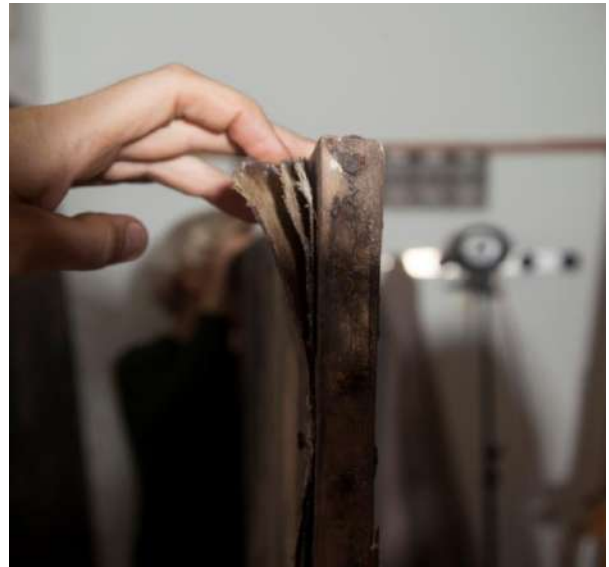
La tela originale era sostenuta da altre due tele di rifodero fatte aderire a colla pasta, in un precedente intervento di restauro. La presenza di umidità aveva portato anche sul supporto tessile problematiche con attacchi fungini e macchie scure, evidenti soprattutto sul retro in corrispondenza dell'angolo superiore a destra. Le muffe avevano inoltre comportato un indebolimento dell'adesione tra le tele di rifodero e quella originale, andando a deteriorare l'adesivo proteico impiegato, ad indebolire le fibre della tela e a provocare il cedimento del tensionamento e lo scollamento nella zona interessata.

Figura 4 Particolare della stratigrafia delle tre tele

Terminata la pulitura del recto, la tela è stata svincolata dal telaio e sono state rimosse entrambe le tele di rifodero. La prima è stata rimossa meccanicamente grazie all'impoverimento del collante proteico, mentre per l'asportazione della seconda, più tenace della prima, si è proceduto facendo rigonfiare l'adesivo con un gel di acido poliacrilico (Carbopol Ultrez 21) addensato tramite una base (Ethomen

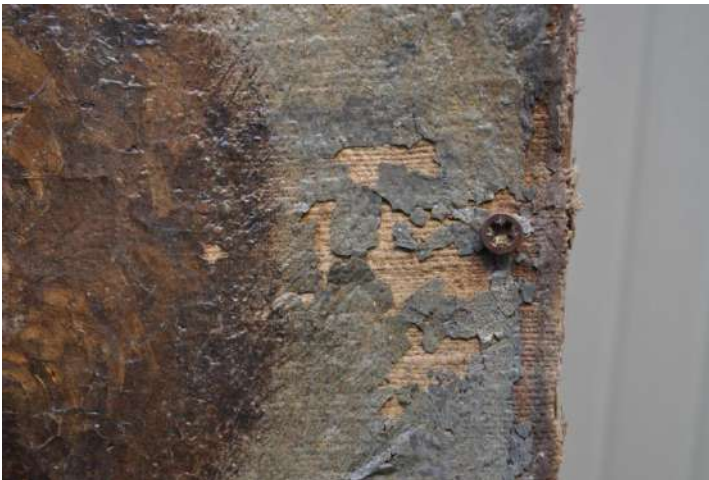
La pellicola pittorica, presentava un leggero e generalizzato ingiallimento dell'intera superficie per l'alterazione della vernice protettiva che aveva inglobato depositi pulverulenti superficiali. In alcune zone puntualmente si rilevavano lacune, in particolar modo concentrate nell'angolo superiore sinistro, mentre diffusi all'intera zona superiore vi erano sollevamenti e deadesioni, in molti casi pericolanti e prossimi alla caduta.

Figura 6 Particolare che mostra lo stato delle superfici con cadute di pellicola pittorica

La prima operazione effettuata sul dipinto è stato un preconsolidamento della pellicola pittorica, data la sua precarietà, nell'angolo superiore sinistro con resina termoplastica (Beva 371) al 30% in White Spirit con puntuali iniezioni e una stesura localizzata a pennello, seguita da riattivazione a caldo tramite termocauterico.

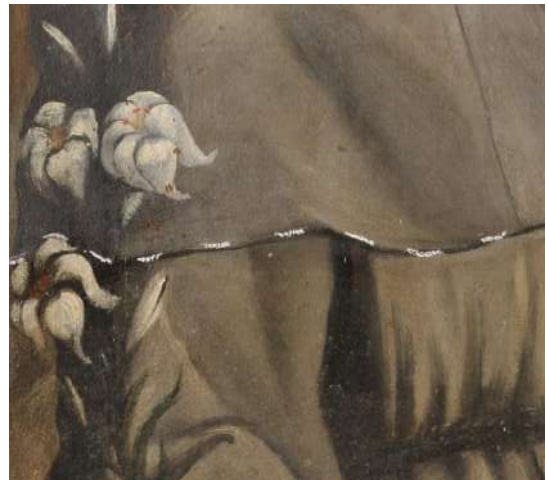
Figura 5 Particolare di un tassello di pulitura dal quale si comprende l'ingiallimento della vernice rimossa durante l'operazione

Sono stati effettuati test di pulitura sia con sistemi a base acquosa, sia con prove di solubilità con miscele di solventi organici a polarità crescente di ligroina, acetone, etanolo. Individuata la polarità che permetteva una pulitura controllata e rispettosa del dipinto, è stato strutturato un gel con acido poliacrilico (Carbopol Ultrez 21) addensato tramite una base (Ethomen C-12), a cui è stata aggiunta una

soluzione di acetone al 30% e White Spirit al 70%. Nelle zone in cui l'asportazione della vernice e di vecchi ritocchi risultava più difficile, sono state modificate le percentuali della soluzione di solventi arrivando alla percentuale di acetone al 40% e white Spirit al 60%. In entrambe le varianti, il gel è stato applicato a pennello, lavorato sulla superficie per qualche minuto e rimosso a secco. E' seguito poi un risciacquo con una soluzione solvente di acetone al 40% e White Spirit al 60%.

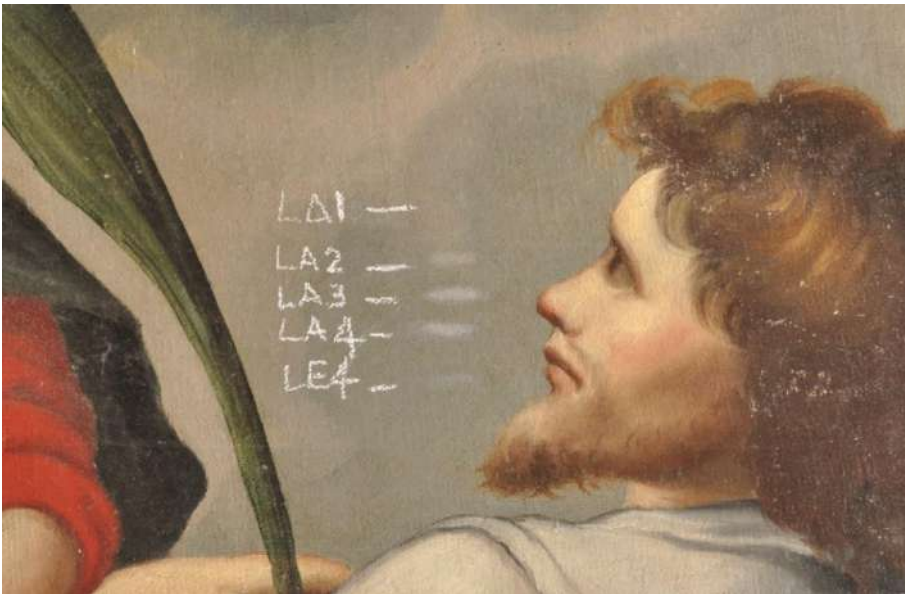
Figura 7 Particolare, prove di solubilità

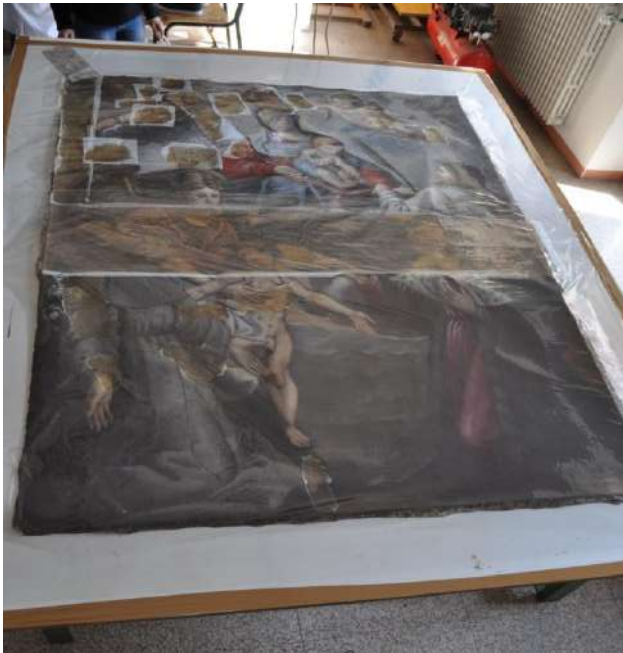
Figura 10 Fotografia durante la termo attivazione della nuova tela di rifodero con ausilio di un sistema a pressione, particolare delle zone velinate preventivamente a colletta

Sul retro del dipinto è stata stesa una resina termoplastica (Beva 371) al 50% in White Spirit, a pennello, riattivata tramite un sistema a pressione e temperatura controllate, allo scopo di consolidare la preparazione e la pellicola pittorica.

Considerando la dimensione dell'opera e la mancanza della cucitura tra le tele di supporto originale, si è optato per un rinforzo nella giunzione centrale con ponticelli in fili di lino fatti aderire con un film di resina termoplastica (Beva Film 371), e per un nuovo intervento di foderatura realizzato con una tela sintetica, preparata con resina termoplastica (Beva 371) al 50% in White Spirit applicata a spruzzo e riattivata tramite sistema con pressione e temperatura controllate, grazie all'uso di pompa a sottovuoto e ferri termo graduabili. Il dipinto è stato quindi ritensionato e montato su telaio con chiodi industriali e le velinature rimosse con acqua calda per umidificazione.

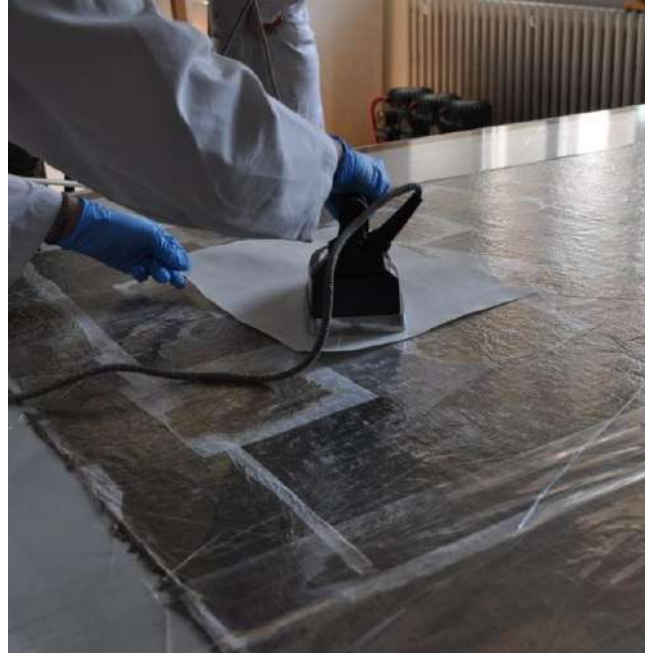
Figura 9 apporto di calore durante la riattivazione della resina termoplastica per far aderire la tela di rifodero.
