SCUOLA D'ARTE APPLICATA "ANDREA FANTONI" DI BERGAMO

RELAZIONE FINALE DI RESTAURO

*MADONNA CON BAMBINO E SANTI*

OGGETTO: dipinto ad olio su tela  
SOGGETTO: Madonna con Bambino e Santi Valentino, Pantaleone, Antonio da Padova e angelo custode  
EPOCA: metà XVII sec. circa  
AUTORE: ambito bergamasco  
MISURE: 206x166 cm

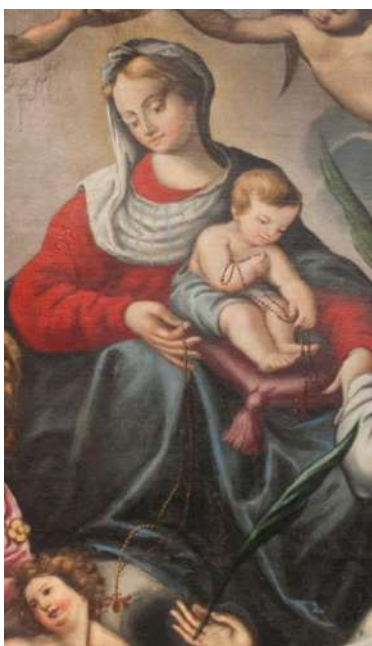
Figura 1 Particolare: Madonna con Bambino tengono tra le mani corone del rosario

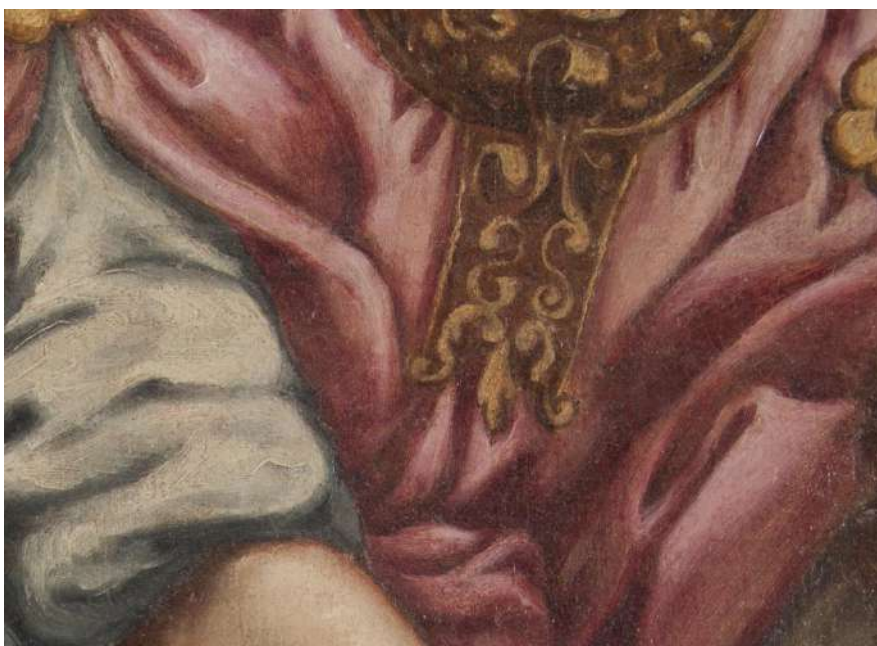
Figura 2 Particolare: pennellate morbide e distese caratterizzate da un colore corposo

Il dipinto è realizzato con tecnica ad olio con pennellate corpose, morbide e distese, in molti tratti visibili, stese su di una preparazione a gesso e colla scura, bruno rossiccia, osservabile in fase di rilievo dello stato conservativo attraverso alcune lacune della pellicola pittorica.
